2008

Stadttheater Hagen

Baumaßnahme: Brandschutzsanierung

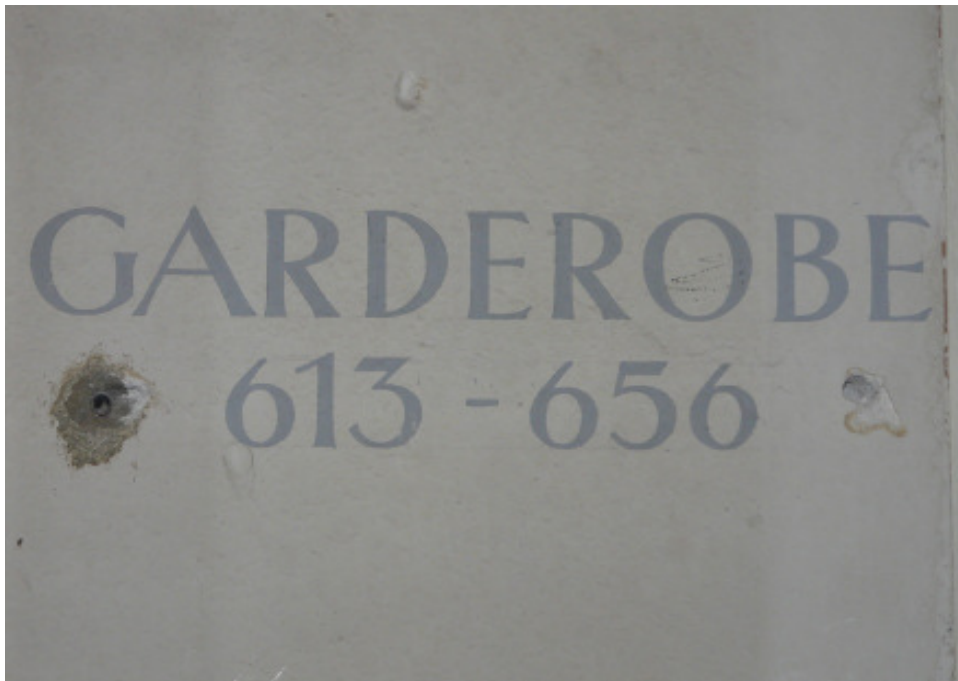
Sichtung und Sicherung der alten
Beschriftung für die neue Gestaltung
der Zuwegung zum Zuschauerraum

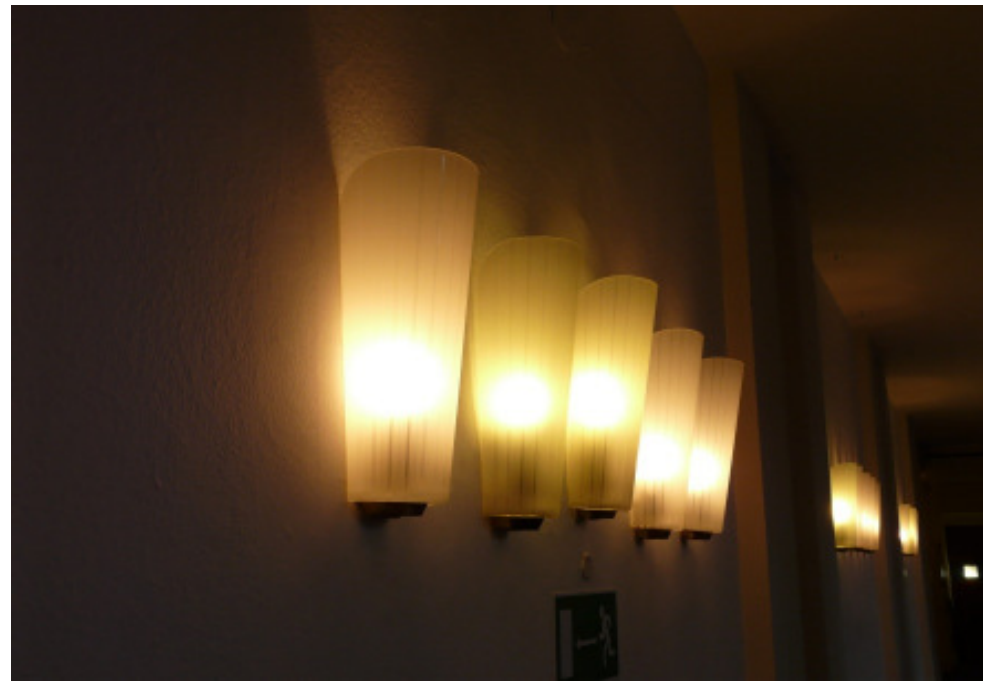
Sicherung der alten Beleuchtungskörper,
entworfen von dem Designer Wilhelm
Wagenfeld

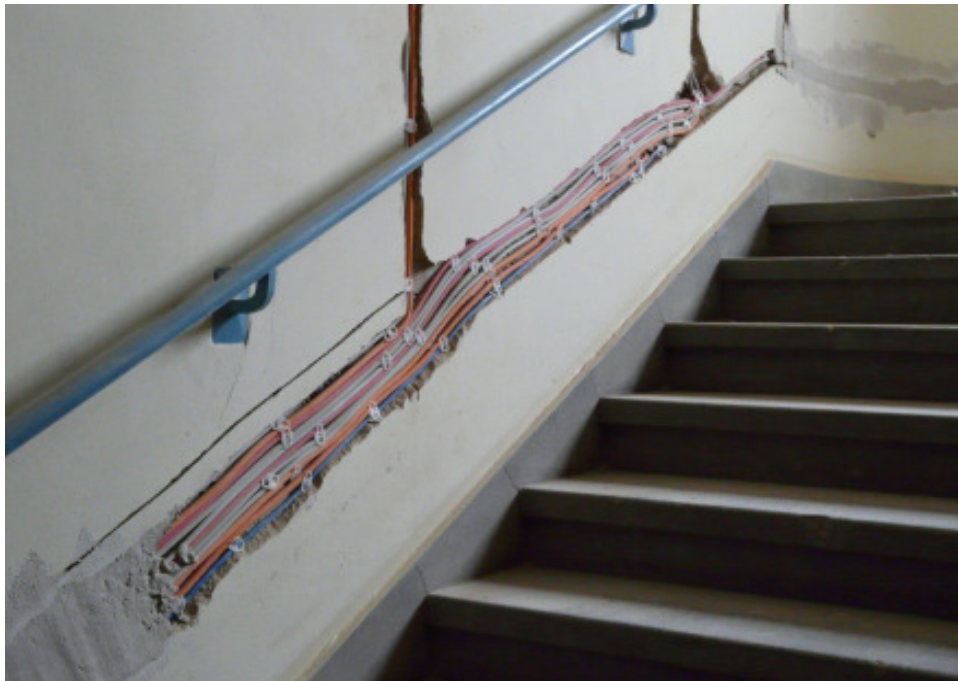
Kabelverlegung in den Treppenhäusern

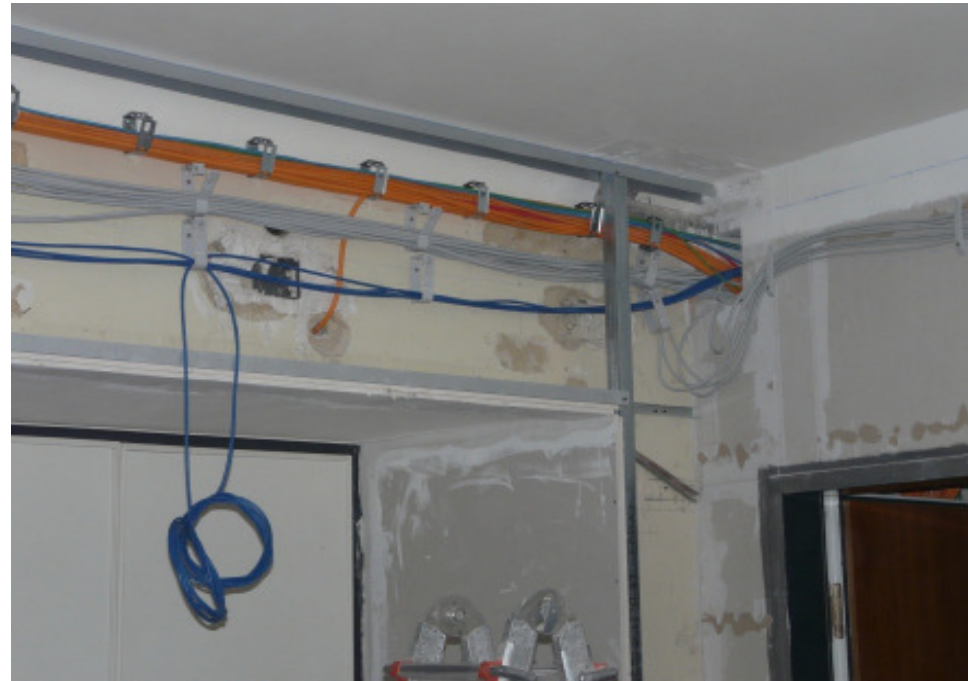
Leitungsverlegung im Bereich der Wandelgänge (orangene Kabel Funktionserhalt, blaue Kabel Notfallalarmierung)

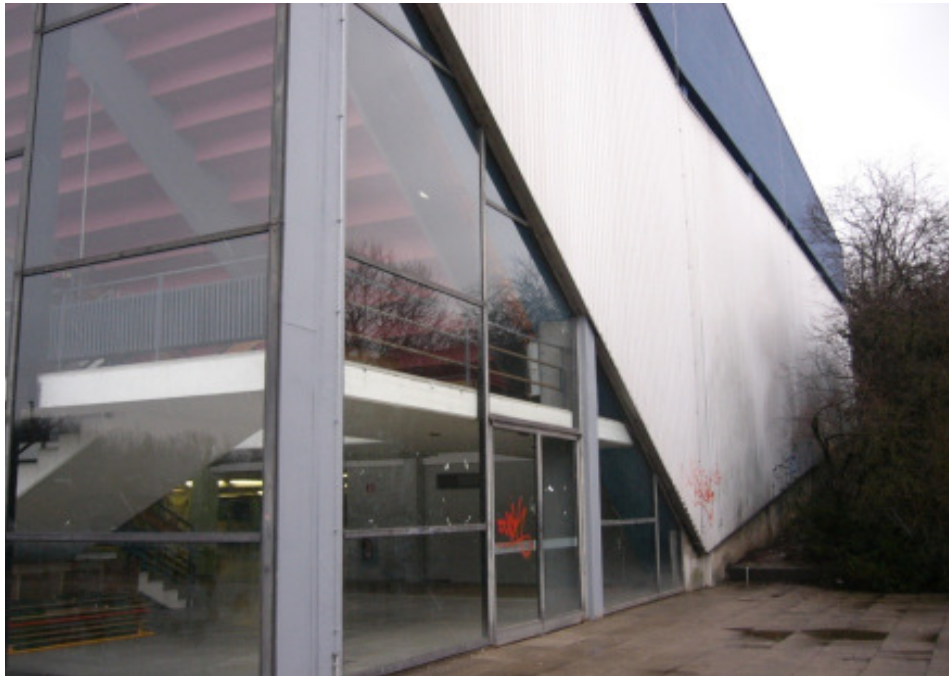
Fassade Kopfseite: Vorher

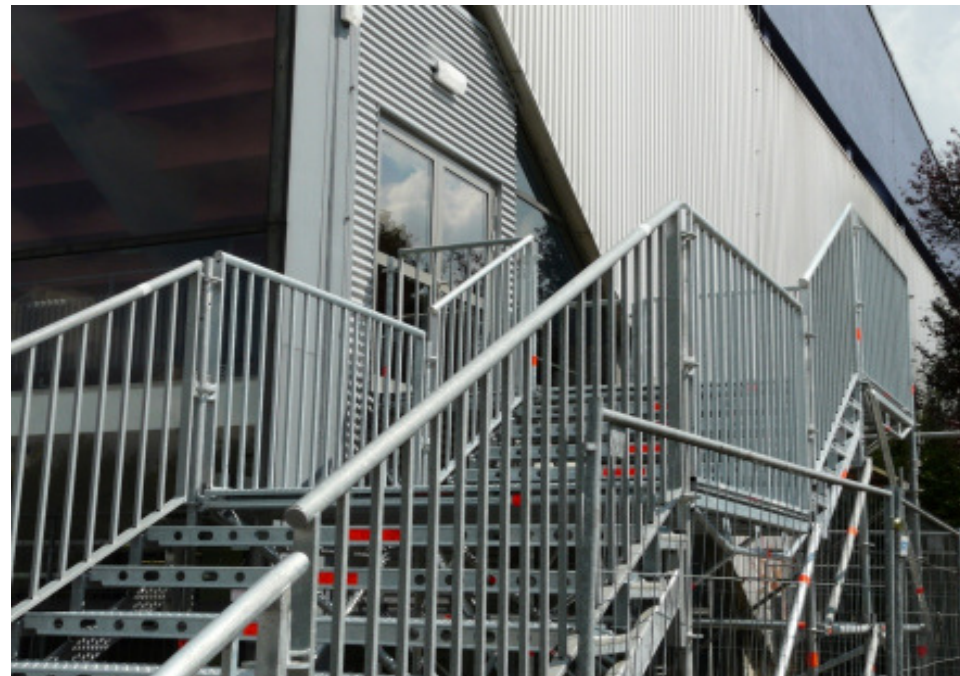
Fassade Kopfseite:
Nachher
Herstellung/Verkürzung der Flucht und
Rettungswege durch zusätzliche
Notausgänge und Fluchttreppentürme

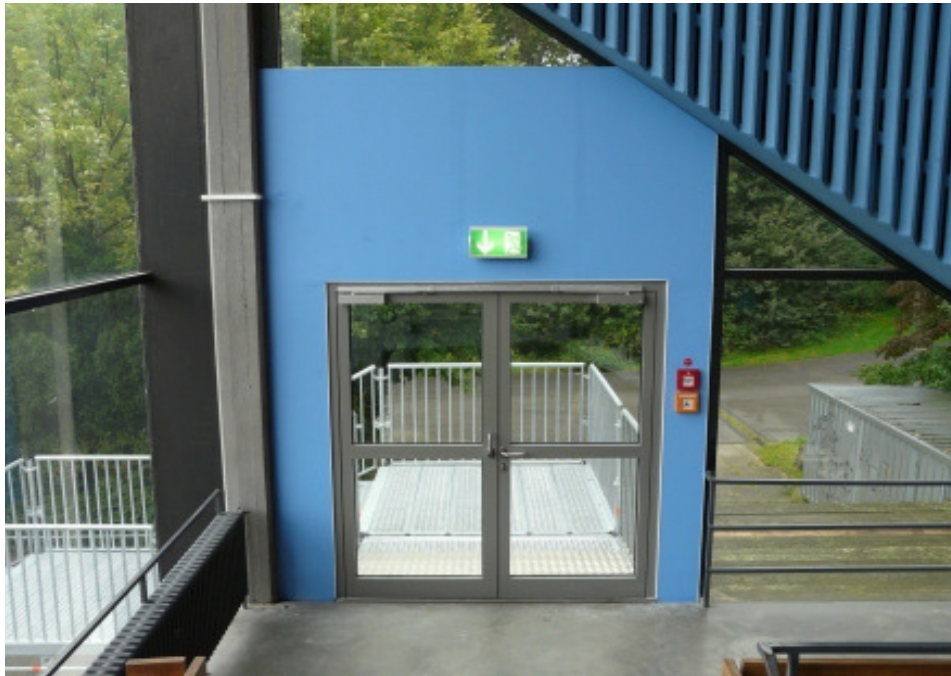
Innenseite neuer Rettungsweg mit
Auslösung Rauch-Wärme-Abzug
und Alarmierung

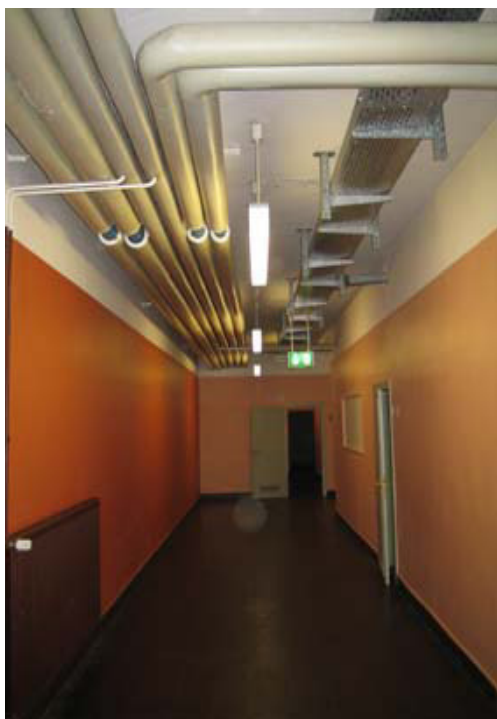
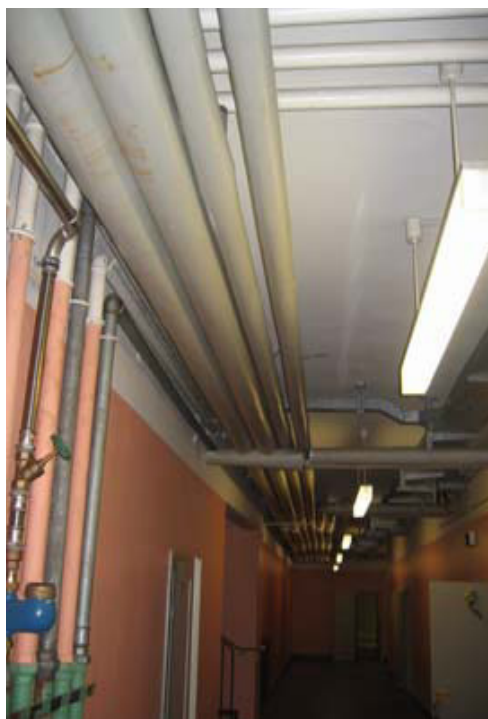
-1.02 Flur 1

Mangel: offene Inst.-Führungen/Brand.
Steinkohleteerplatten
Türanlage
Maßnahme: Deckenverkleidung F90
Belag Fußboden erneuern
Türanlage erneuern

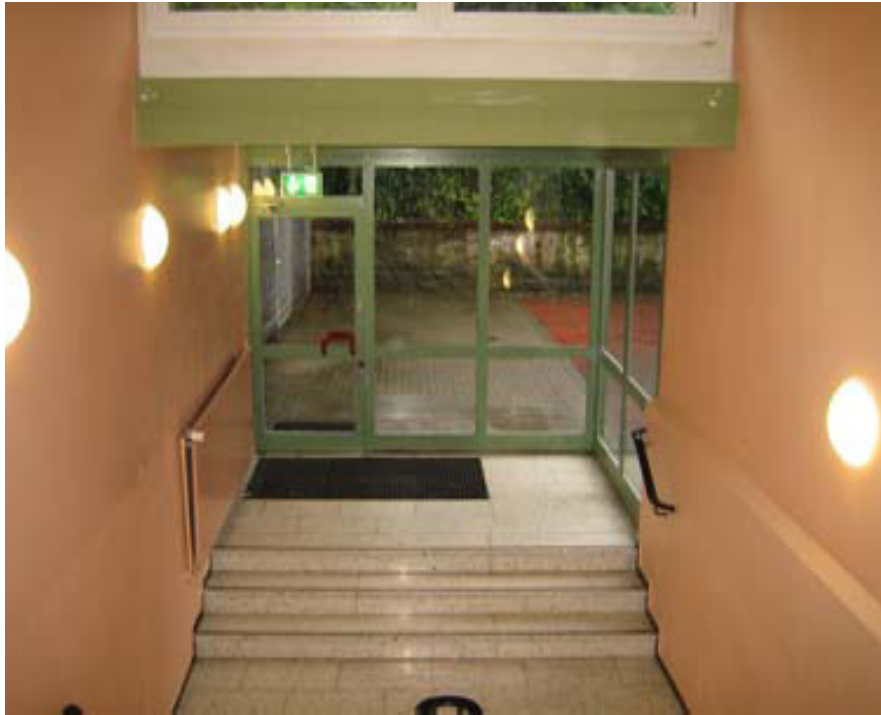
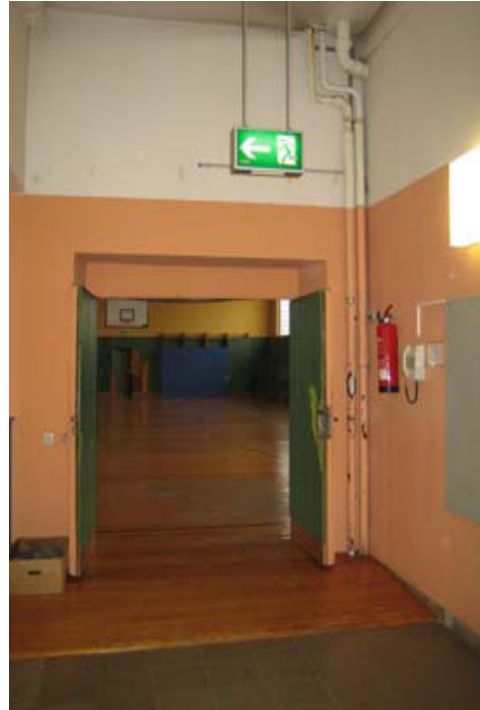
Erdgeschoss

Mangel: Rauch-/Brandabschnitt, Tür in Kopfwand zur Turnhalle
 Maßnahme: siehe Planungskonzept, Flucht- bzw. Funktionsgang

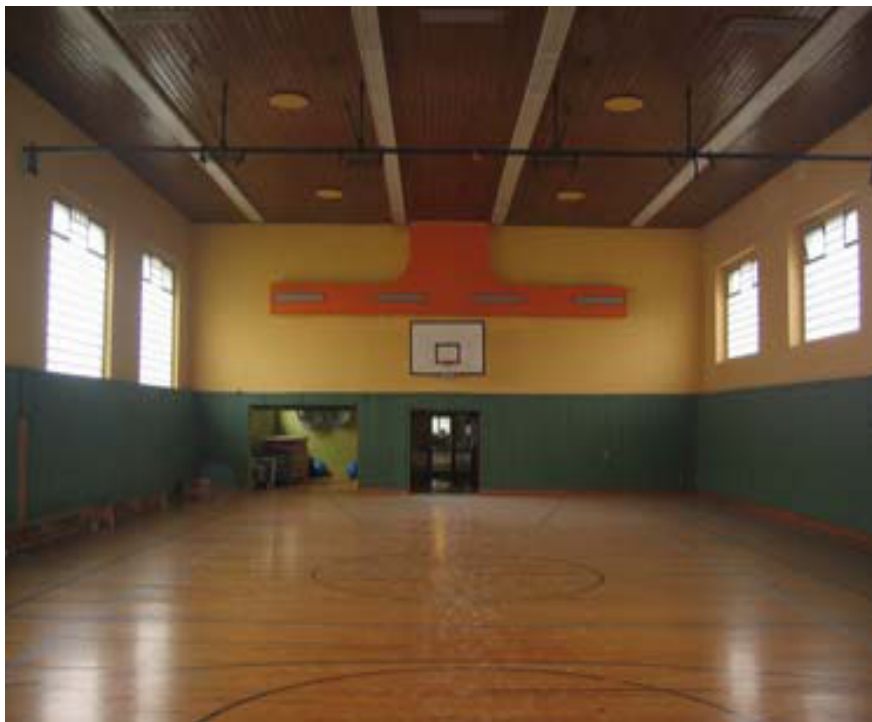
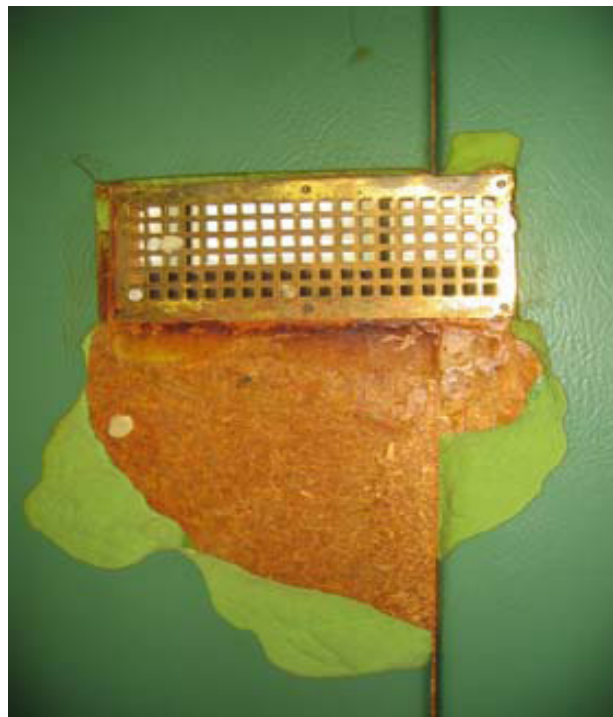
0.07 Turnhalle

Mangel: Prallschutz befindet sich in einem desolaten Zust.

Hallenboden teilweise defekt

Maßnahme: Erneuerungen Prallschutz, Hallenboden, Hallendecke

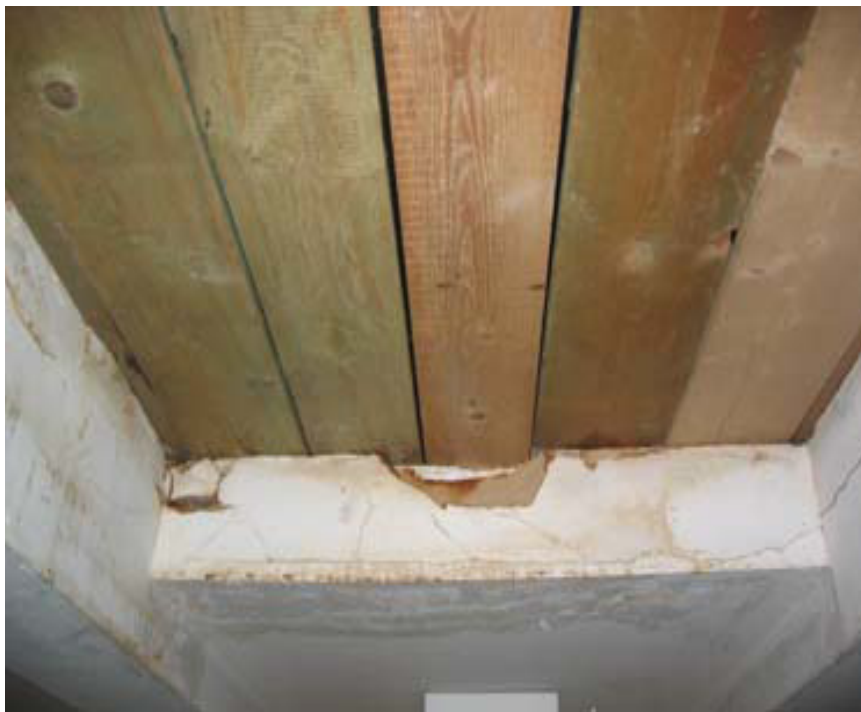
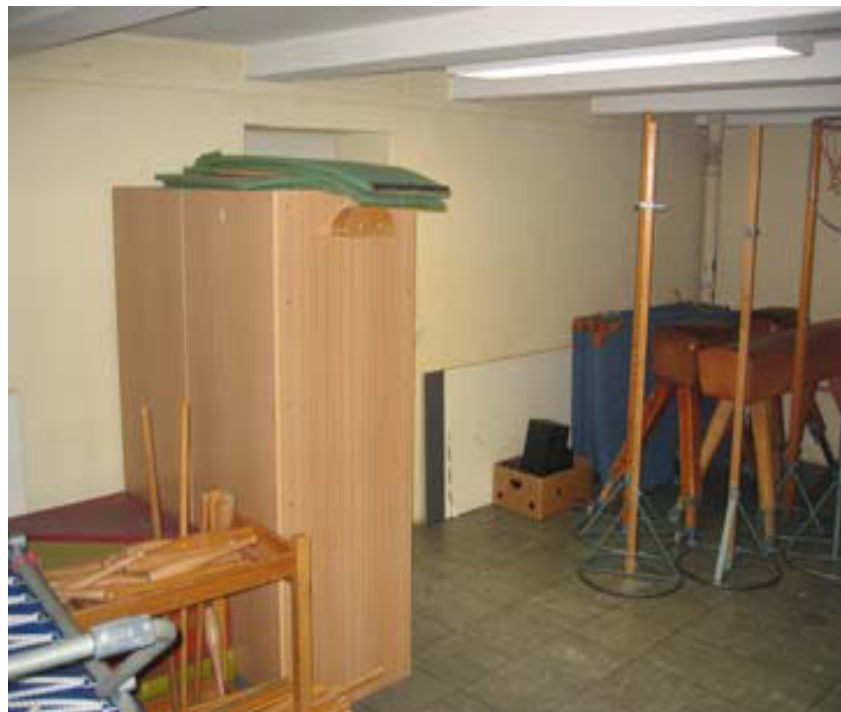
0.08 Geräteraum 2

Mangel: Brandschutz, unzulässiger Durchgang zur Gustav-Heinemann-Förderschule

Maßnahme: siehe Planungskonzept
