GWH
GEBÄUDEWIRTSCHAFT HAGEN
DER WERKLEITER

Bericht

über die in den Jahren
1998 bis 2003
in städtischen Gebäuden
der Stadt Hagen
durchgeführten
Untersuchungen und
Sanierungen zum Thema
Schadstoffe in Gebäuden

Stand: September 2004

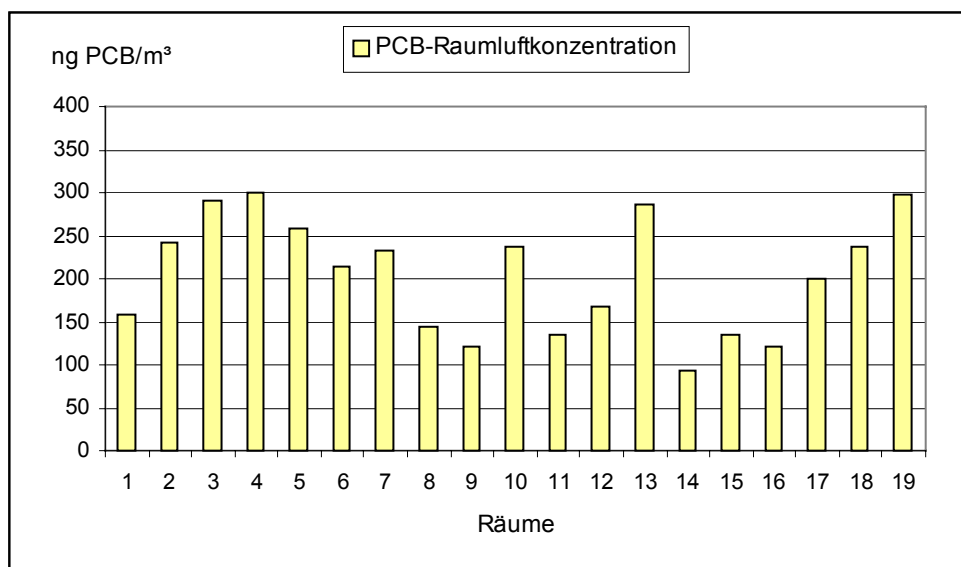
Abb. 05: Ergebnisse der Erfolgskontrollmessungen in dauerhaft genutzten Räumen nach Abschluss der Sanierung

Der Sanierungserfolg konnte durch die Kontrollmessungen im August 1998 bei Raumtemperaturen von 20 – 23 °C belegt werden, die in ungenutzten Räumen ohne vorherige Lüftung durchgeführt wurden. Dabei wurde eine mittlere Raumluftkonzentration von 226 ng PCB/m³ in den sanierten Räumen gemessen. Vor der Sanierung lagen die PCB-Raumluftwerte in der Grundschule im Sommer bei bis zu 7.000 ng PCB/m³. Die Raumluftwerte in den dauerhaft genutzten Räumen schwankten direkt nach der Sanierung zwischen 93,5 und 301 ng PCB/m³. Die Einzelergebnisse sind Tabelle A.7 im Anhang zu entnehmen.

Im Sommer 1998 wurde die im Oktober 1995 begonnene Gesamtsanierung der Grundschule Im Kley mit den Rückbauarbeiten zur Wiederherstellung der Schule abgeschlossen. Im Vorfeld waren alle PCB-Primärquellen sowie alle PCB-kontaminierten Sekundärquellen (Wandanstriche, Bodenbeläge, abgehängte Decken, Oberflächen der Rohbetondecken) vollständig entfernt worden. Auf die Durchführung von Beschichtungsmaßnahmen zur Erreichung eines kurzfristigen Sanierungserfolges wurde bewusst verzichtet. Auch bei den abschließenden Malerarbeiten wurden nur diffusionsoffene Anstriche verwendet.

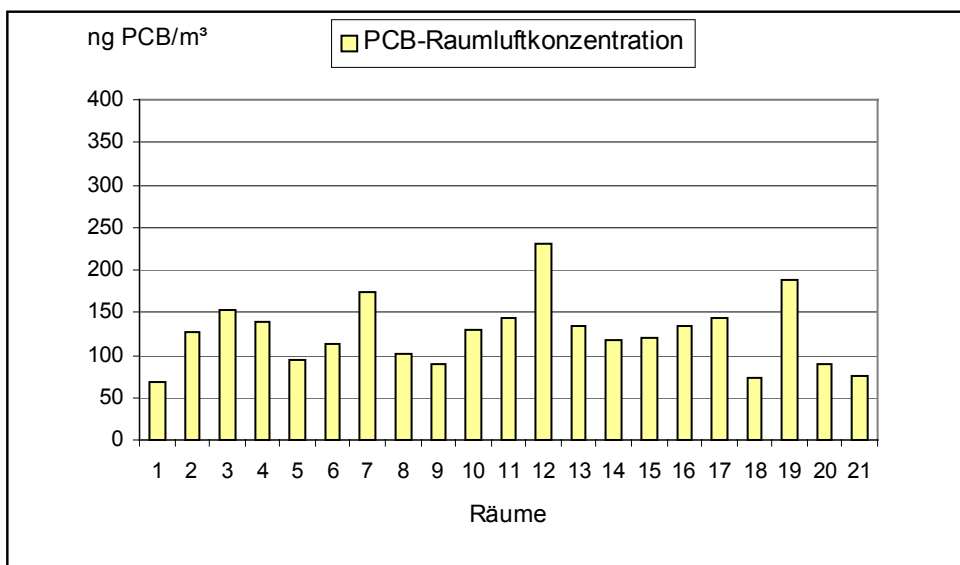
Abb. 06: Ergebnisse der Erfolgskontrollmessungen nach Abschluss der Sanierung

Die eigentlichen Erfolgskontrollmessungen wurden nach Abschluss aller Baumaßnahmen im Sommer am 01.08.2001 in ungenutzten, jedoch vollständig möblierten Räumen, durchgeführt. Bei Raumtemperaturen von 22 – 25 °C schwankten die PCB-Raumlufkonzentrationen bei einem Mittelwert von 126 ng/m³ zwischen 68,5 und 230 ng PCB/m³. Die Einzelergebnisse sind Tabelle A.8 im Anhang zu entnehmen. Im Vergleich mit den sommerlichen PCB-Belastungen von über 3.000 ng PCB/m³ vor der Sanierung, zeigte sich damit eine Reduzierung um eine Zehnerpotenz und es konnte selbst im Sommer eine sichere Unterschreitung des Sanierungszielwertes der PCB-Richtlinie in Höhe von 300 ng PCB/m³ erreicht werden.

Da wie in der Grundschule im Kley im Zuge der Sanierung alle PCB-belasteten Materialien vollständig entfernt worden sind, ist für die Sanierung der Grundschule von einem langfristigen Erfolg auszugehen.

Im Zuge der PCB-Sanierung wurden alle PCB-haltigen Primärquellen (dauerelastische Versiegelungen in Dehn- und Anschlussfugen), die sekundär belasteten abgehängten Decken und Bodenbeläge vollständig entfernt. Die sekundär belasteten Anstriche sowie der Bodenbelagskleber wurden mit dem DSW-Verfahren vollständig abgetragen. Im Rahmen der Sanierung erfolgte ebenfalls die Entsorgung der Asbestzementfassadenplatten sowie eine Erneuerung der Fensteranlagen.

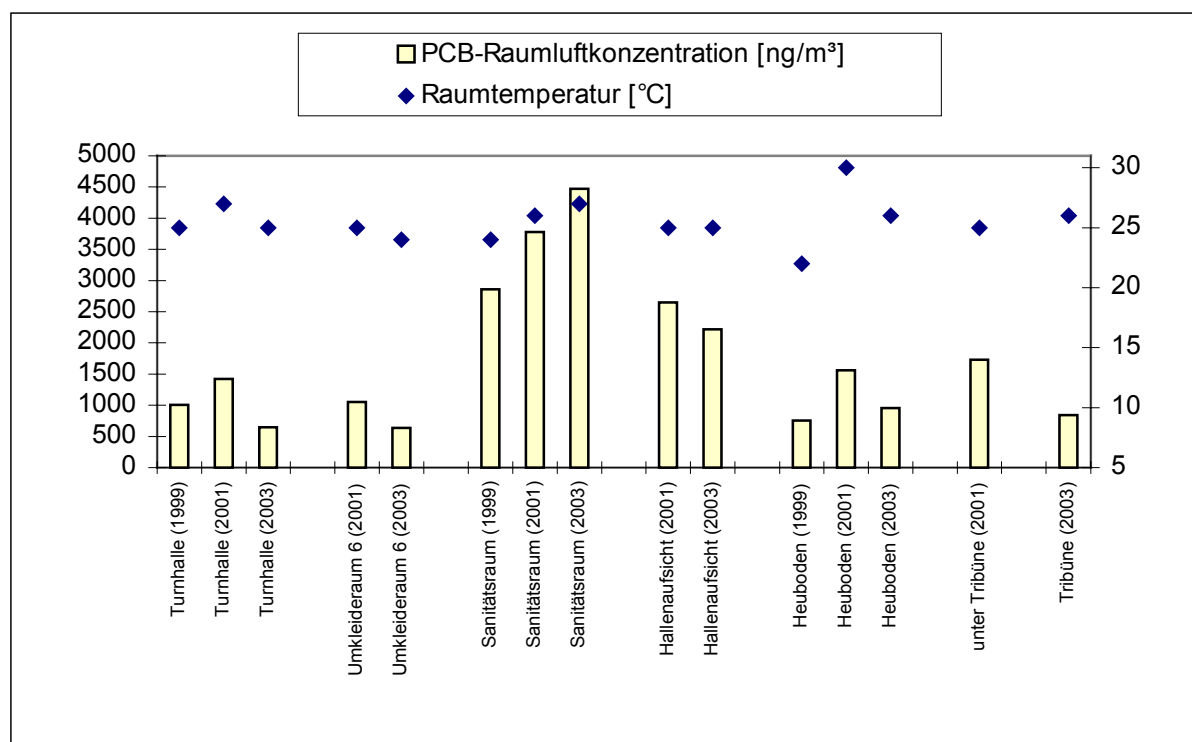
Abb. 07: PCB-Raumluftkonzentrationen in der Rundturnhalle-Hohenlimburg

Die höchsten PCB-Belastungen wurden im Sanitätsraum sowie im Hallenwartraum (Aufsicht) gemessen. Bei beiden Räumen handelt es sich um Räume mit Außenwänden, in denen früher PCB-haltige dauerelastische Dichtungsmassen vorhanden waren, sowie um Räume mit Fenstern, in denen noch PCB-haltige Dichtungsmassen in Fensteranschlussfugen vorhanden sind. Von vergleichbaren PCB-Raumluftwerten im Schwankungsbereich des Interventionswertes wie im Sanitäts- und Hallenwartraum ist bei hochsommerlichen Witterungsbedingungen in allen Räumen mit Außenwänden auszugehen.

In der eigentlichen Turnhalle inkl. des Heubodens sowie den Umkleide- und Duschräumen wurden trotz hochsommerlicher Witterungsbedingungen deutlich niedrigere PCB-Raumluftwerte von $645 - 1.560 \text{ ng/m}^3$ festgestellt. In diesen Bereichen ist auch bei Hitzeperioden nicht mit einer Überschreitung des Interventionswertes der PCB-Richtlinie NRW zu rechnen.

Die im Vergleich mit der Otto-Densch-Halle durchweg geringere PCB-Raumluftbelastung in der Rundturnhalle Hohenlimburg ist darauf zurückzuführen, dass in den ursprünglich als Primärquellen vorhandenen PCB-haltigen Dichtungsmassen als Weichmacher ein schwerer flüchtiges PCB-Gemisch als in der Otto-Densch-Halle vorhanden war.

Nach der PCB-Richtlinie NRW besteht für die Rundturnhalle Hohenlimburg ein mittelfristiger Sanierungsbedarf. Eine kurzfristigen Reduzierung der PCB-Raumluftbelastung in der Rundturnhalle Hohenlimburg kann während der Nutzung der Halle insbesondere in den Sommermonaten durch eine regelmäßige intensive Lüftung erreicht werden. Dabei sollten insbesondere die Räume mit Außenwänden einbezogen werden. Als Grundlage für eine Sanierung mit dem Ziel einer langfristigen Reduzierung der PCB-Raumluftwerte wird in einem nächsten Schritt ein Schadstoffkataster zur Überprüfung der vorhandenen PCB-Sekundärkontaminationen erstellt.

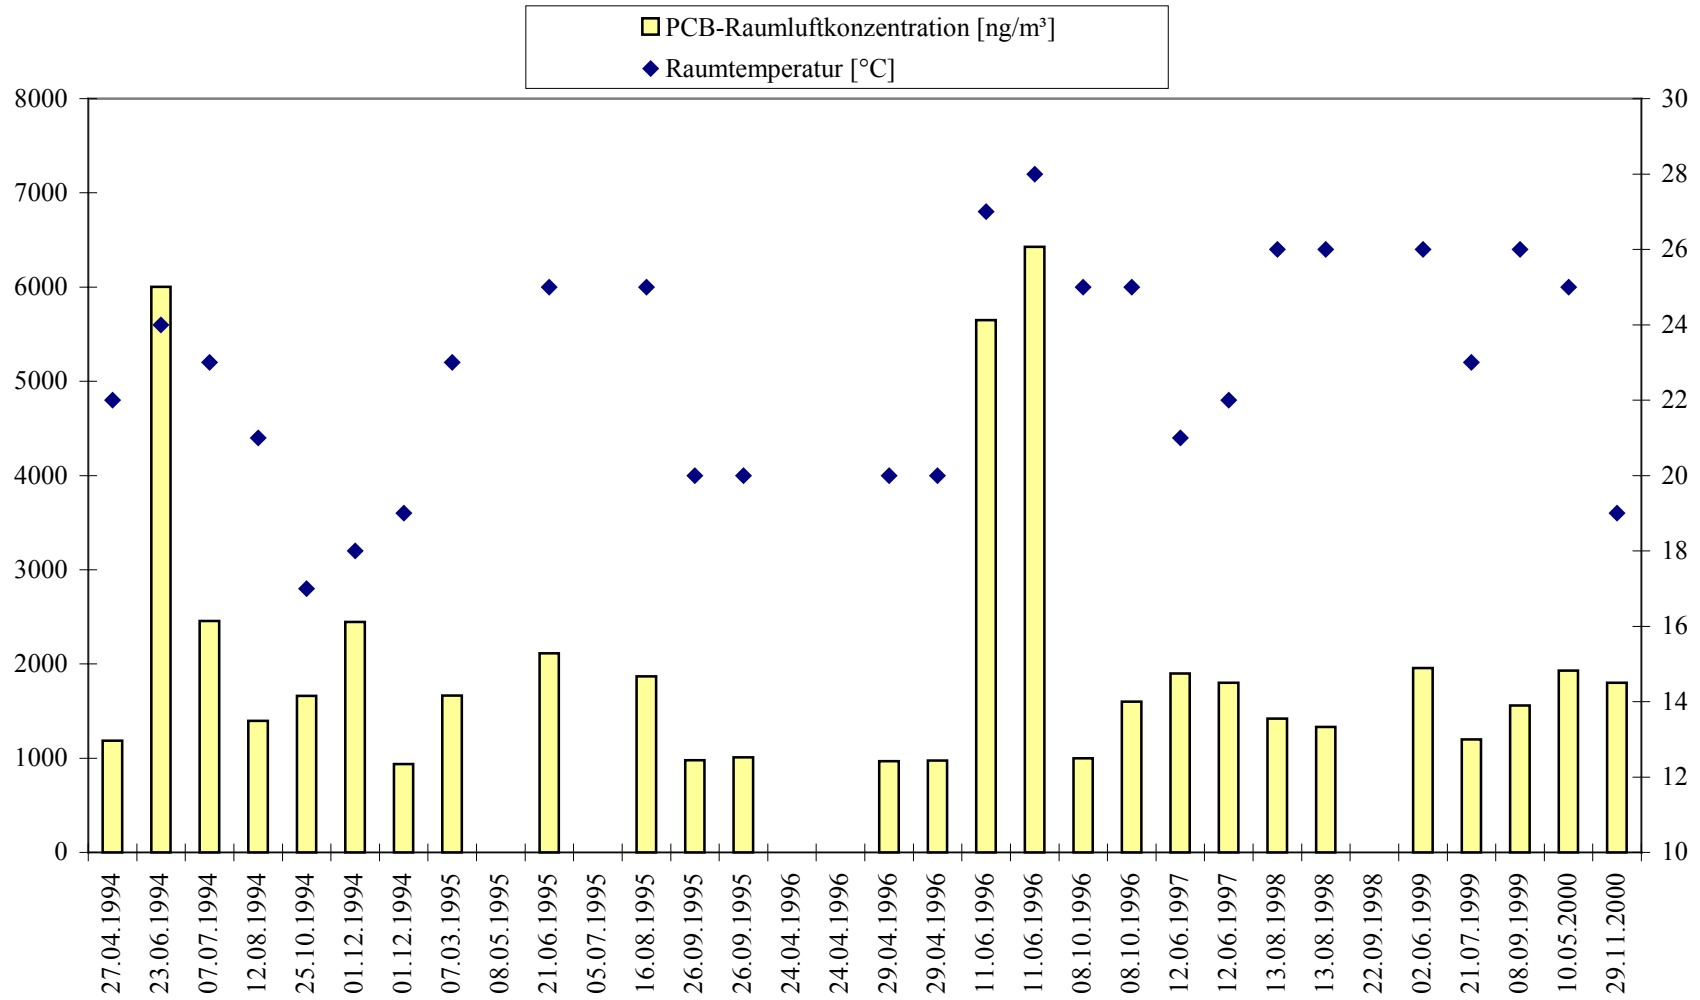
Zur Überprüfung der PCB-Raumluftbelastungen sowie der Effizienz der vorläufigen Maßnahmen wurden wie bereits in den vorhergehenden Jahren im Zeitraum 1998 – 2000 regelmäßig im Hochsommer Raumluftmessungen durchgeführt. Damit konnte gezeigt werden, dass durch die o.g. Maßnahmen die PCB-Belastungen in der Turnhalle und der höher gelegenen Trainingsfläche (Heuboden) auch in den Sommermonaten unter dem Interventionswert der PCB-Richtlinie NRW lagen (s. Abbildungen B.1 im Anhang).

PCB-Raumluftkonzentrationen in der Otto-Densch-Halle in Hagen-Eilpe, Probenahmeort: Halle 5 m vor Hallenwartraum

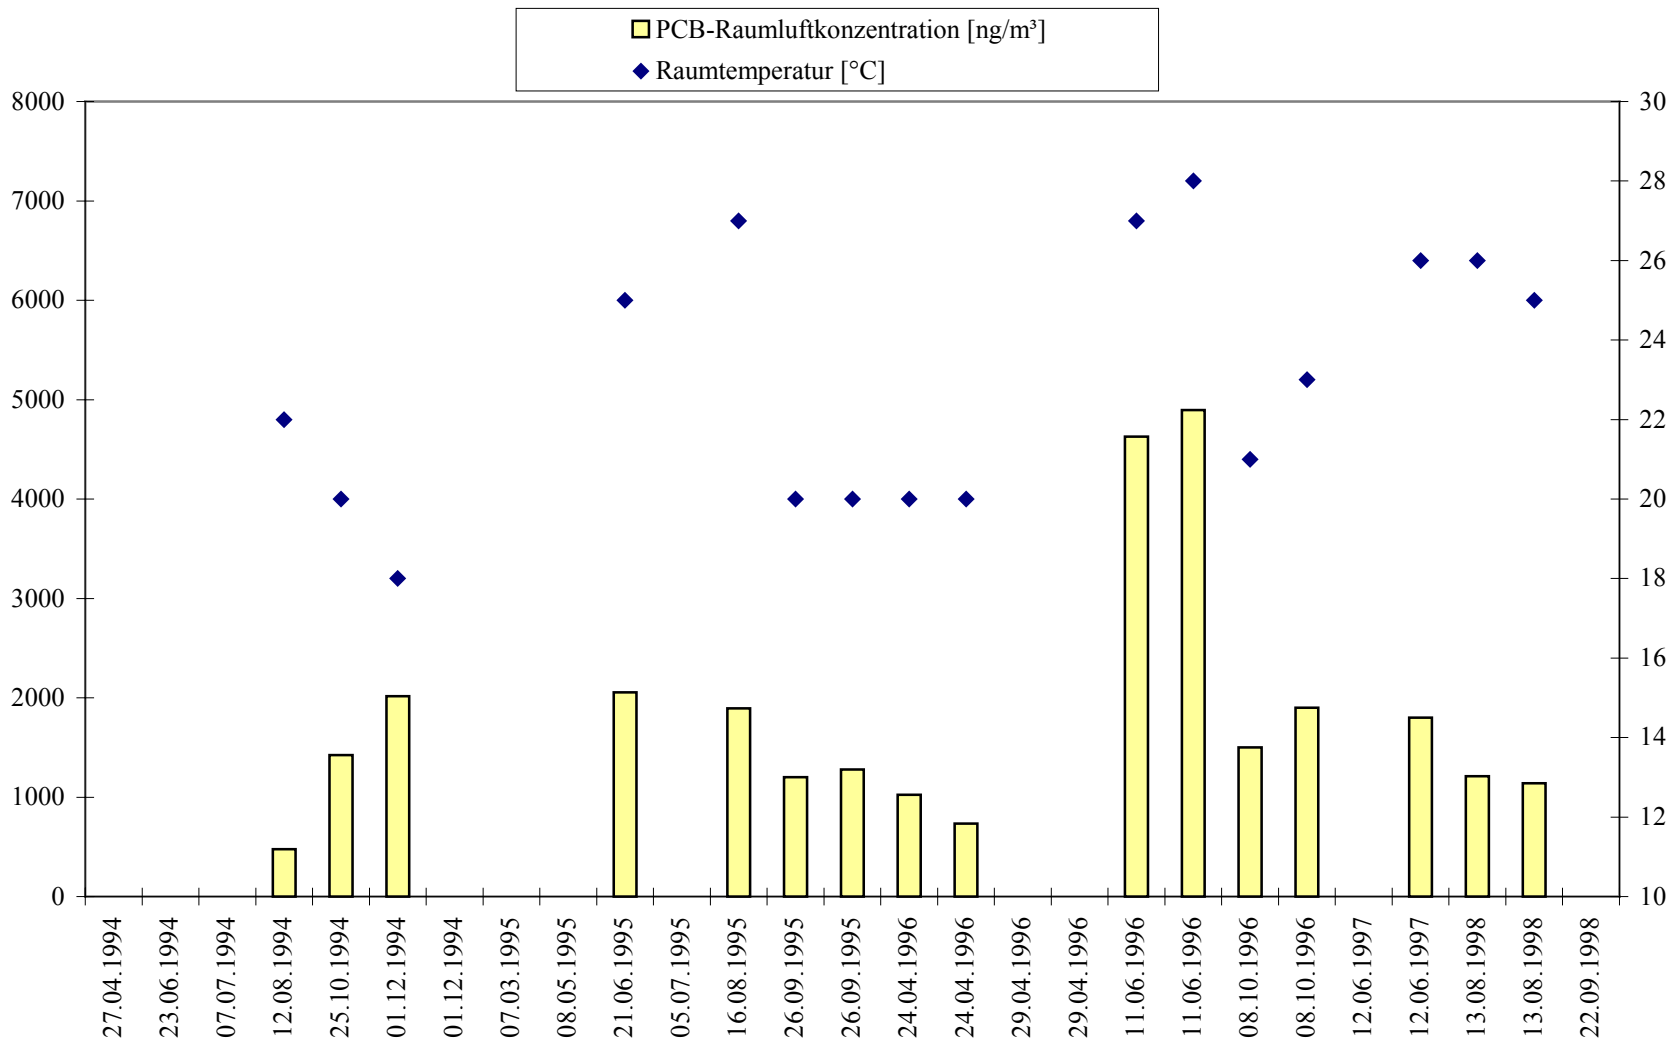
PCB-Raumluftkonzentrationen in der Otto-Densch-Halle in Hagen-Eilpe, Probenahmeort: Hallemitte

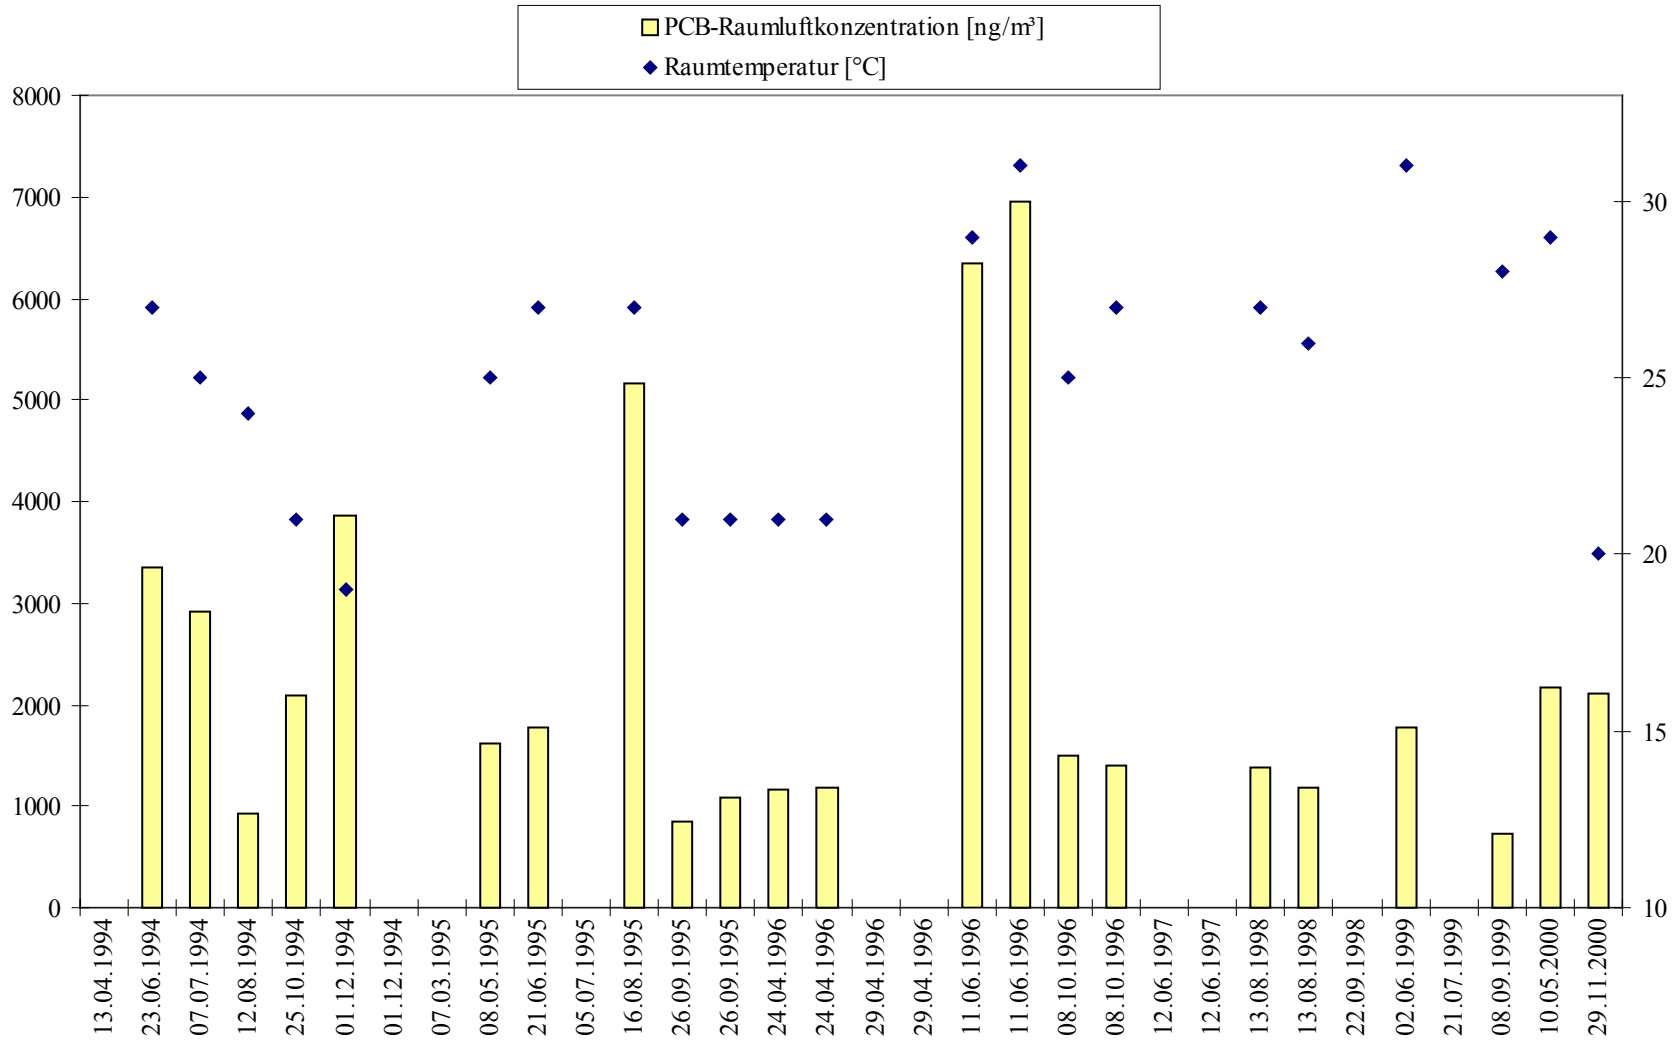
PCB-Raumluftkonzentrationen in der Otto-Densch-Halle in Hagen-Eilpe, Probenahmeort: Heuboden

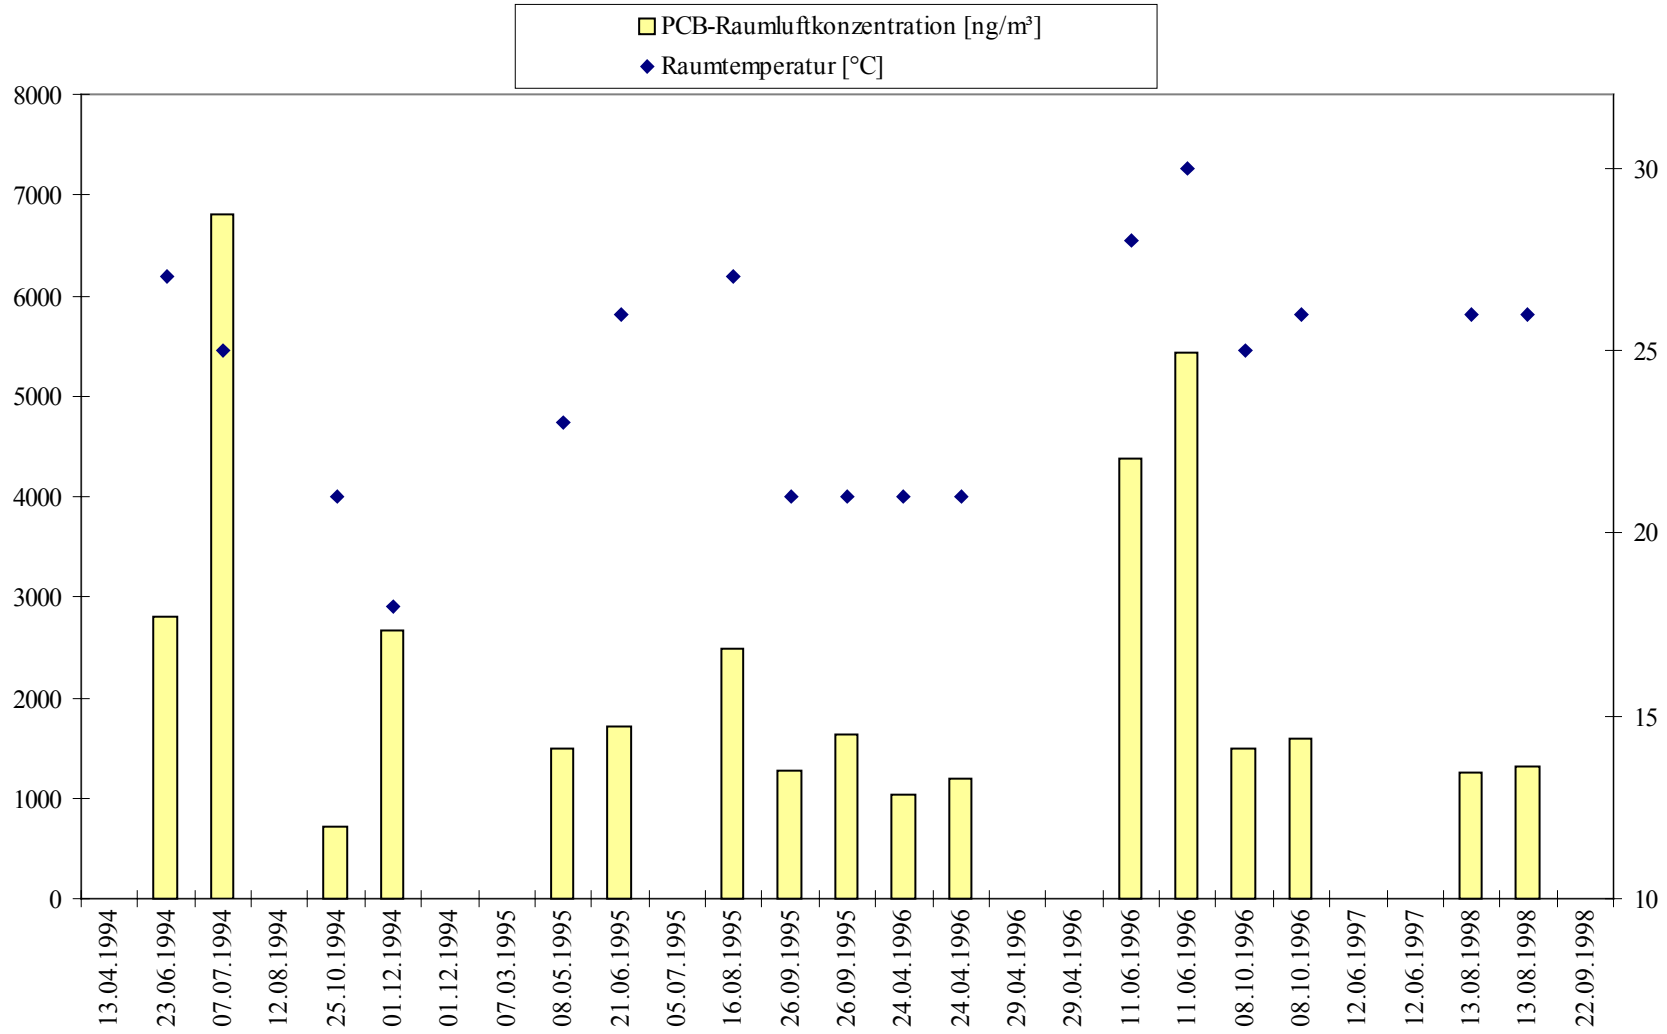
PCB-Raumluftkonzentrationen in der Otto-Densch-Halle in Hagen-Eilpe, Probenahmeort: Tribüne
