2008

Stadttheater Hagen

Baumaßnahme: Brandschutzsanierung

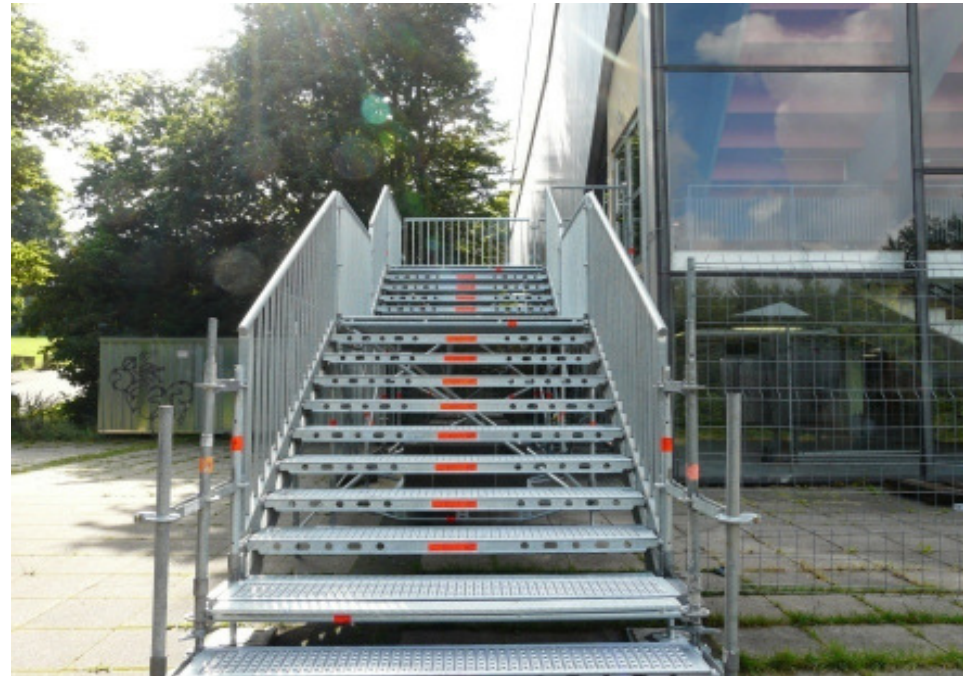
Treppenansicht Aussen

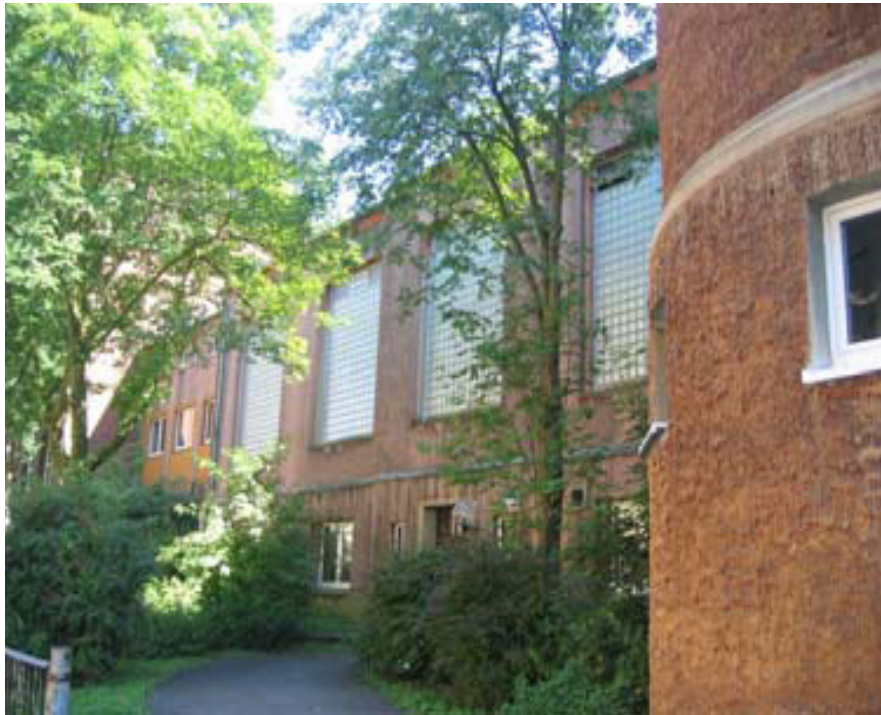
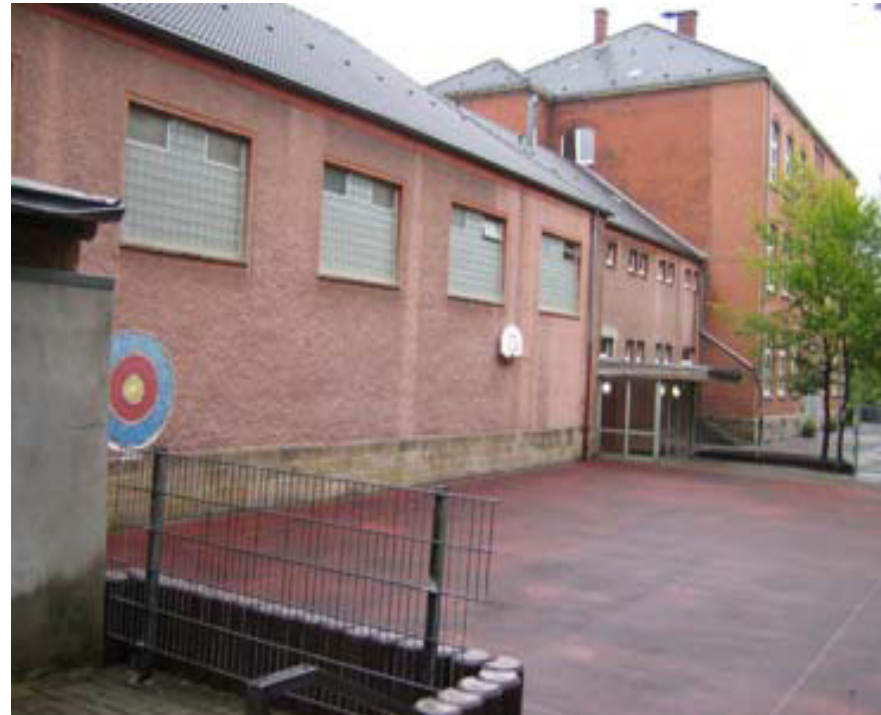
Fassade:

Die Fassade hat einen Kratzputz, der Sockel ist aus Naturstein.
